PROJECTE FINAL DE GRAU

PLA DIRECTOR D'INTERVENCIÓ DE L'HORT DE PORRILLES

Alumna : ANA RUBIO GIRBÉS

PATOLOGIA I PROPOSTA D'INTERVENCIÓ

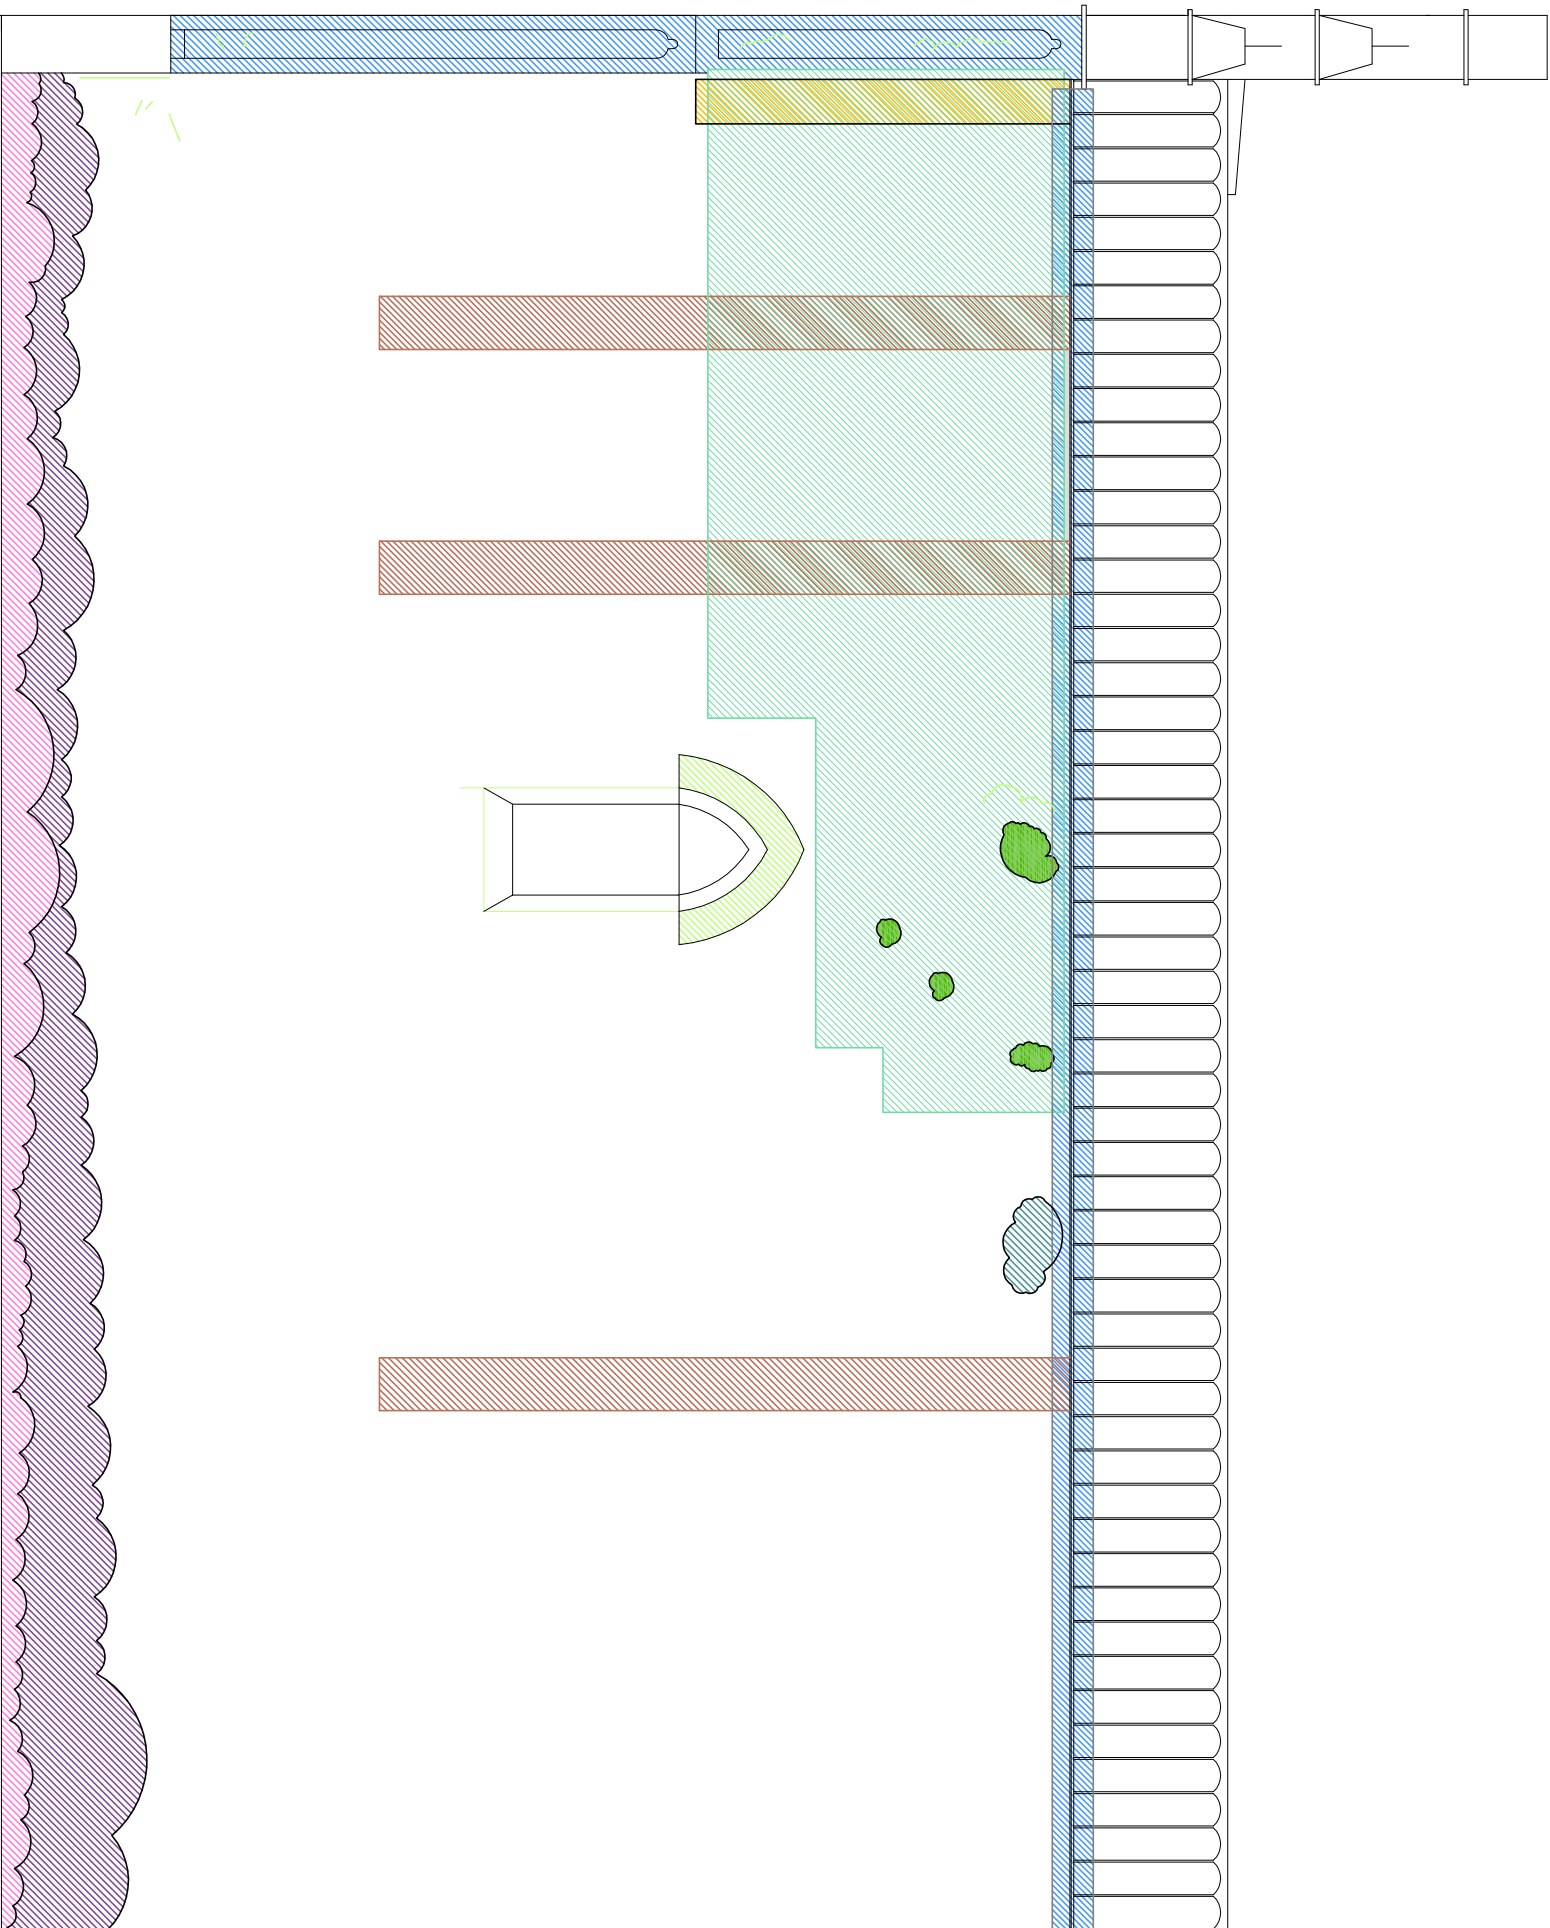
ALTERACIONS DEGUES A ACCIONS FÍSICO-MECÀNQUES

fisures i badalls

despreniments

esvorancs

buidatge de juntes

buidatge de material

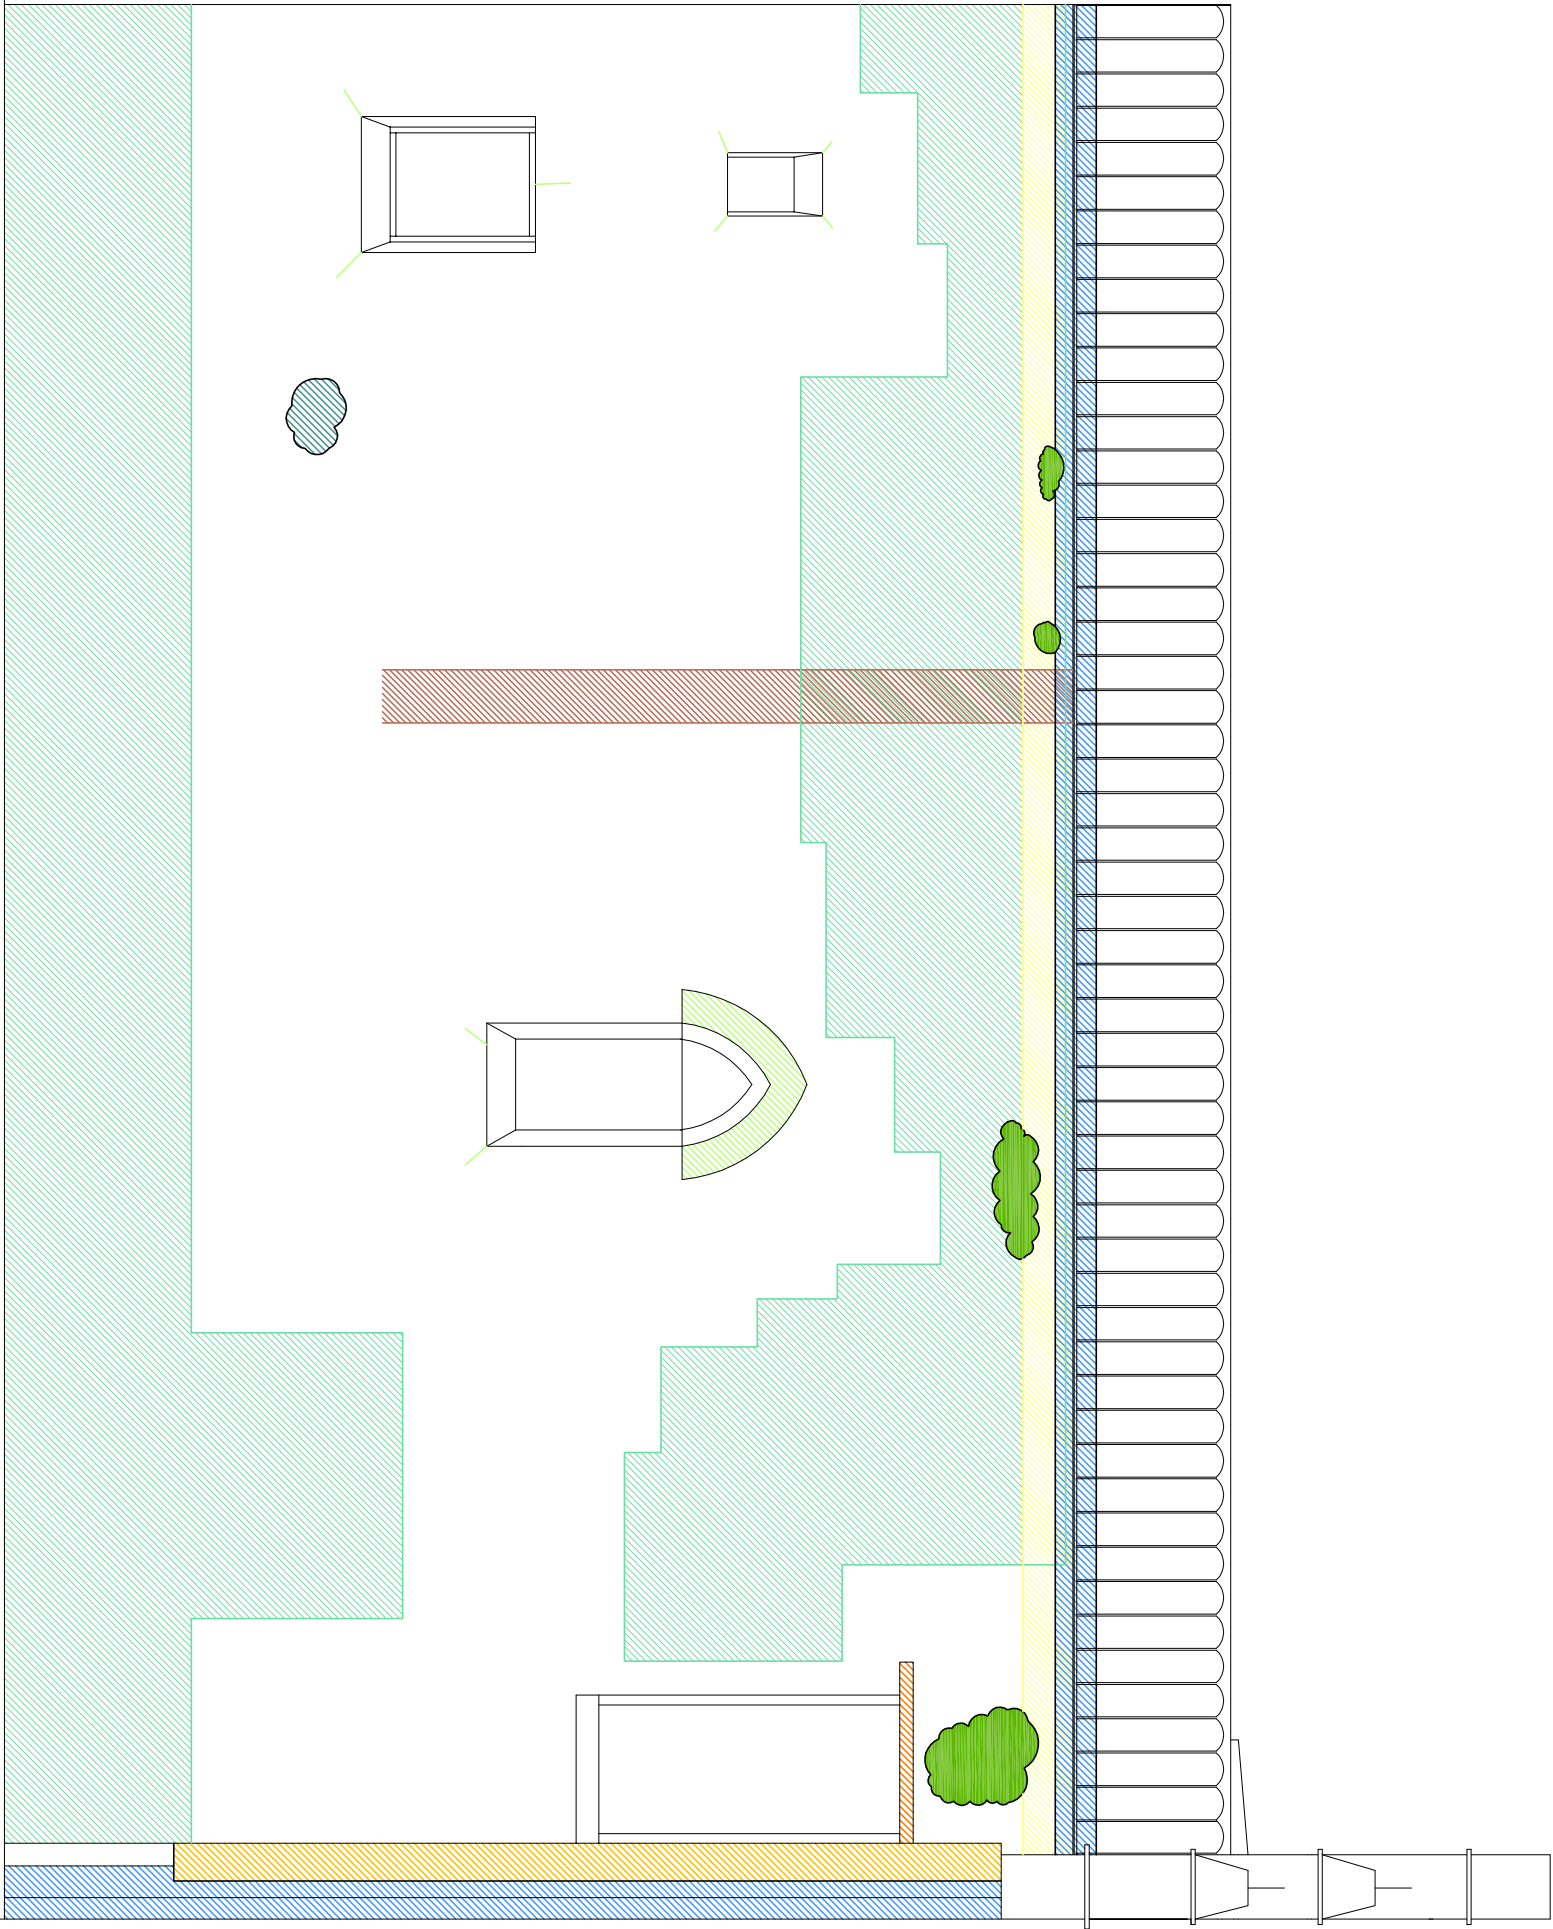
ALTERACIONS DEGUDES A ACCIONS FÍSICO-MECÀNIQUES

fisures i badalís

despreniments

esvorancs

buidatge de juntes

buidatge de material

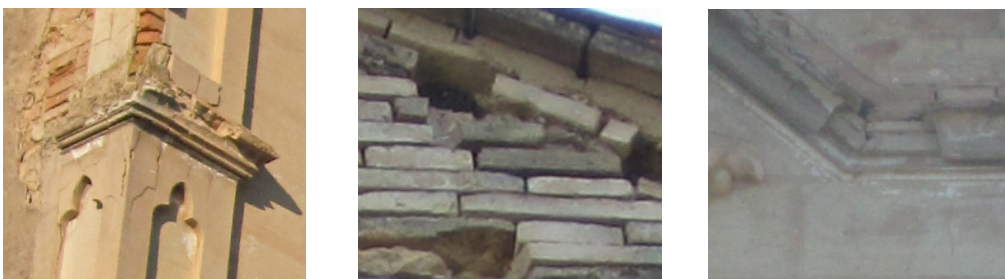
Els desprendiments es provoquen a causa d'una deficient elecció del material d'unió o a causa d'accions climatològiques ja sigui pluja o vent. Aquestes accions provoquen la caiguda del material deixant al descobert la pròpia base de la façana.

Intervenció: reposició dels elements que han estat despresos buscant materials similars de la mateixa època o amb aparences semblants. Abans de la intervenció buscarem si hi ha alguns elements despresos de la façana al voltant de la nostra construcció.

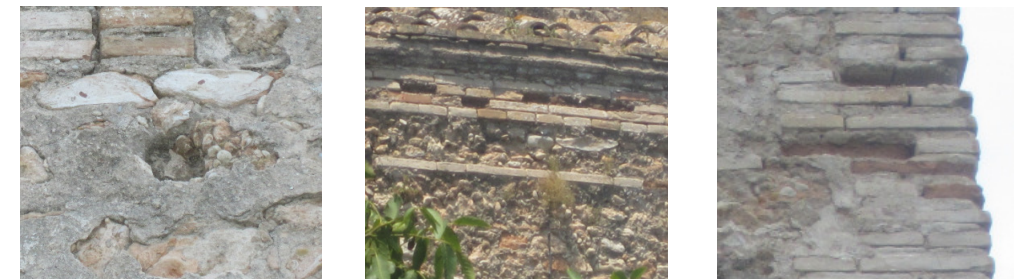
Es tracta de zones en les quals s'observa la falta total o parcial de carreus, maons, pedra o de qualsevol element extret de la construcció. Les causes en alguns casos són desconegudes i en altres casos són provocades per la intervenció humana.

Intervenció: reposició del material mantenint la mateixa naturalesa i proporció dels materials i, en la mesura del possible, mantenir la mateixa tonalitat de l'original.

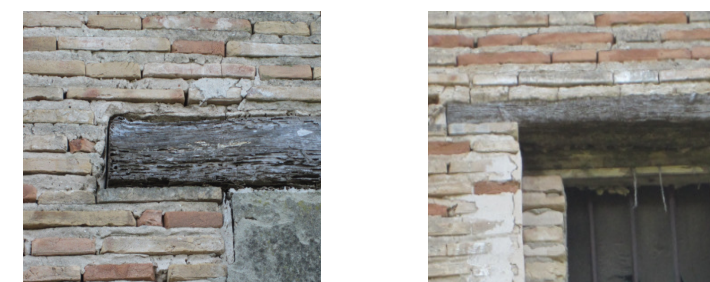
En les condicions d'humitat i temperatura en el camp resulten favorables per a la proliferació de les termites.

Intervenció: tractament de les estructures de fusta amb productes contra les termites i col·locació de paranys amb ceps per a la seva detecció preventiva. En cas d'observar deterioracions dels elements estructurals de la coberta o de les llindes, es procediria a la consolidació amb resines o reposició dels elements més afectats.
